ESTELITE – работа над ошибками.

Часть 2. Нарушение краевого прилегания.

Дворникова Т.С., Кирсанова Н.В.

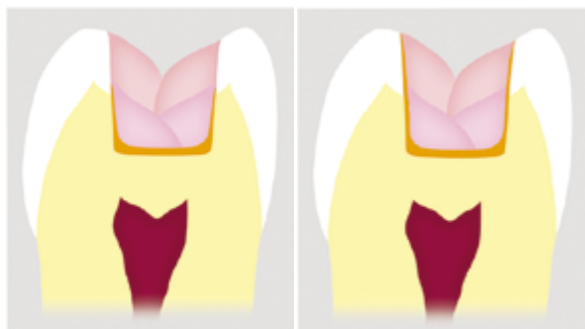
Рис. 1а - адаптивный слой в пределах эмалево-дентинной границы. Рис. 1в – адаптивный слой с выходом на эмалевый скос.

Большинство стоматологов настолько привыкло создавать адаптивный слой строго в пределах эмалево-дентинной границы, что не задумывается о причинах, породивших это правило. В то время, когда формировалась концепция Cb-Flow техники, требующей обязательного использования адаптивного слоя из низкомолекулярного композиционного материала для компенсации полимеризационного стресса и облегчения адаптации реставрационного материала к стенкам полости, существовавшие тогда текучие композиты просто не могли, в силу недостаточной эстетики и прочности, быть выведены на поверхность реставрации. С тех пор прошло более 10 лет, и современные достижения в области композитной химии вполне позволяют пересмотреть эти рекомендации.

Выведение Estelite Flow Quick на эмалевый скос при создании адаптивного слоя не только облегчит формирование перехода пломба-зуб, но и снизит вероятность отрыва эмалевых призм в процессе полимеризационной усадки композита.
